登録有形文化財
保存・再生プロジェクト

日本工業倶楽部会館

「保存」と「再生」の融合

大正期名建築の再生

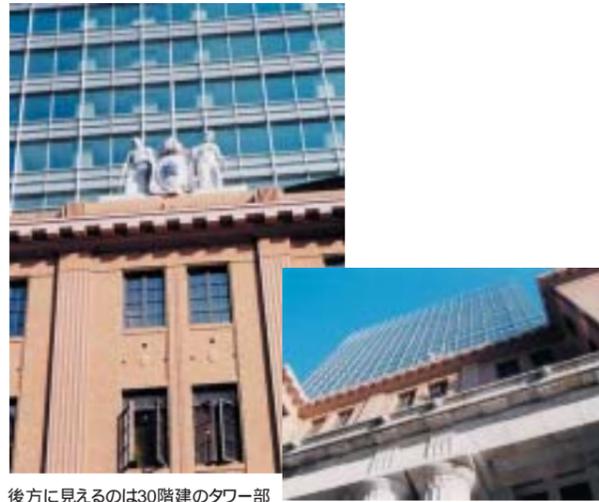
後方に見えるのは30階建のタワー部

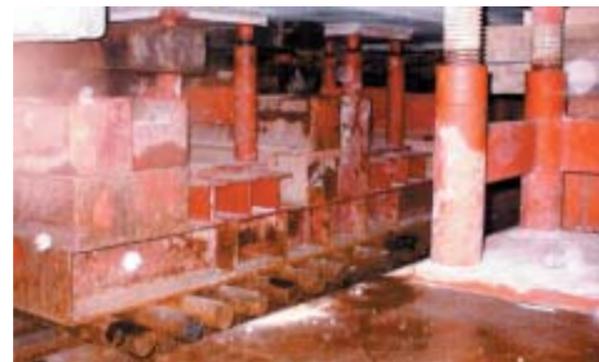
床下に仮受けの鉄骨梁を差し込む

保存部分に炭素繊維による躯体補強を施した上で、床下に仮受の鉄骨梁を差し込み、伸通り方向へ1.2メートルの曳家を実施。そうしておいて、新築の再現躯体と一体化させ、新たに建造した4フロアの地下躯体の上へ免震定着する 手順のみを記せば淡々としたものだが、かつてない画期的な試みである。これを成功させるために、技術陣の並々ならぬ労苦が費やされたことはいまでもない。

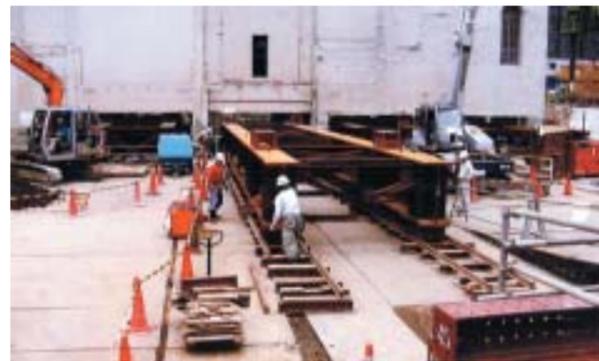
仲通り方向へ1.2メートルの曳家を実施した

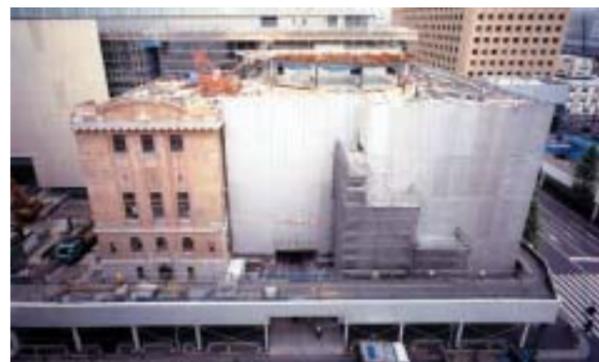
西側の保存部分を残した復原工事

プロジェクトの技術的な核心は、なんとといっても会館の3分の1にあたる西側の保存部分(大会堂・大食堂)と、再現・新築となる中央・東側部分を、安全性を確保した上で接続し、完全に一体化した建物として成立させることにあった。
