重要文化財 東京国立博物館 表慶館

明治期建築の至宝—— 贅を尽くした美術館の静かな佇まい

甦った明治建築—— 平成の大修繕を経ての再出発

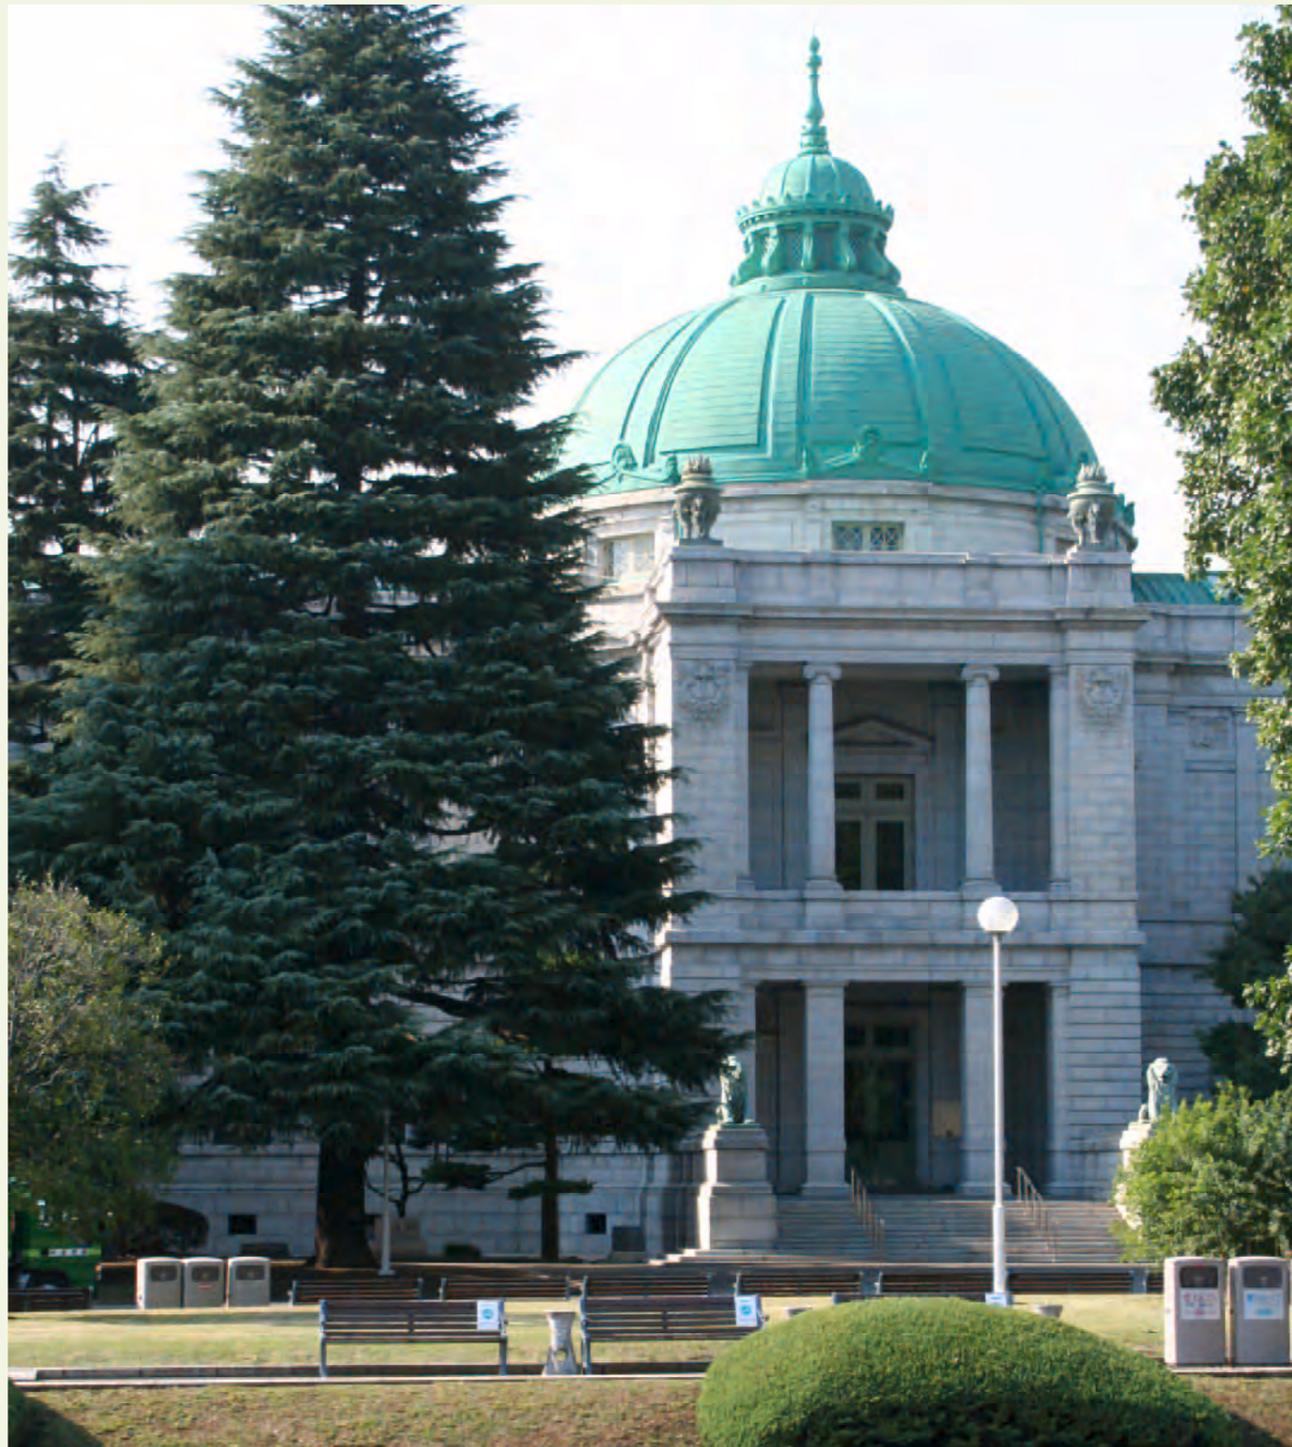
ドームが特長的な表慶館外観

当初4年を予定していた工期が倍近くにも伸びたのは、同時期に片山が東宮御所を手がけていたことや平面・立面計画が二転三転したこと、さらに日露戦争により資材の輸送が滞ったこと、軟弱な地盤に対する念入りな基礎工事作業などが原因である。建物を象徴する3対ドームの形状など最終案がまとまったのは明治39年も半ばになってからのことであり、平面も当初はシンプルなI型だったものが便殿(貴賓室)を付設する等の付帯条件が加味され、最終的に中央・両翼にドームを擁する十字形ネオ・バロック様式の外観が決定されるまで、4案ほどが検討されている。なお、これらの設計案については、平面・立面図、パース等が豊富に現存しており、建築史的にも価値の高い資料となっている。

ベランダやラウンジにイオニア式のオーダー、2階外壁部分にピラスター、欄間に彫刻装飾を配するなど、左右対称の平面構成に対して立面は複雑な要素を採用し、全体として変化に富んだ古典的な美しい姿が印象的である。また、外壁上部には楽器や製図道具といったアイテムをモチーフとしたメダイオン、内部インテリアの意匠の凝らし方も多彩で、建築作品としての魅力を遺憾なく発揮している。

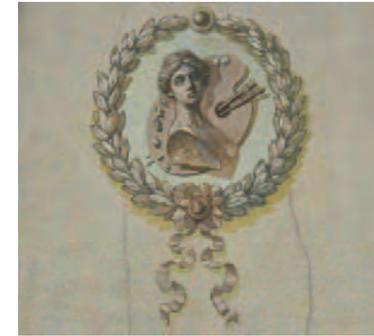
ドーム天井装飾。絵に影をつけて立体的に見せている

内部の壁面修復はこれまでの塗装履歴を調査し、創建当時の色合いを再現してある。中央ドームの天井画の修復は当初の予定には含まれていなかったが、調査を進める内、クラックやひび割れの状態悪化が深刻であることが判明し、絵の具の剥落止めなどが急遽行なわれることになった。「総工費6億円は消費税還付金で行った。独立行

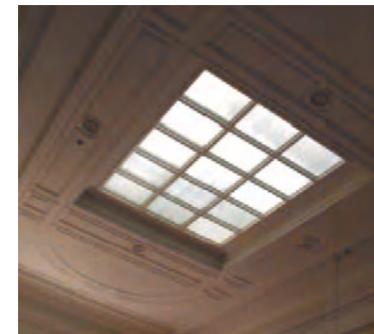
2階展示室。自然光を有効に活用するトップライト天井を採用

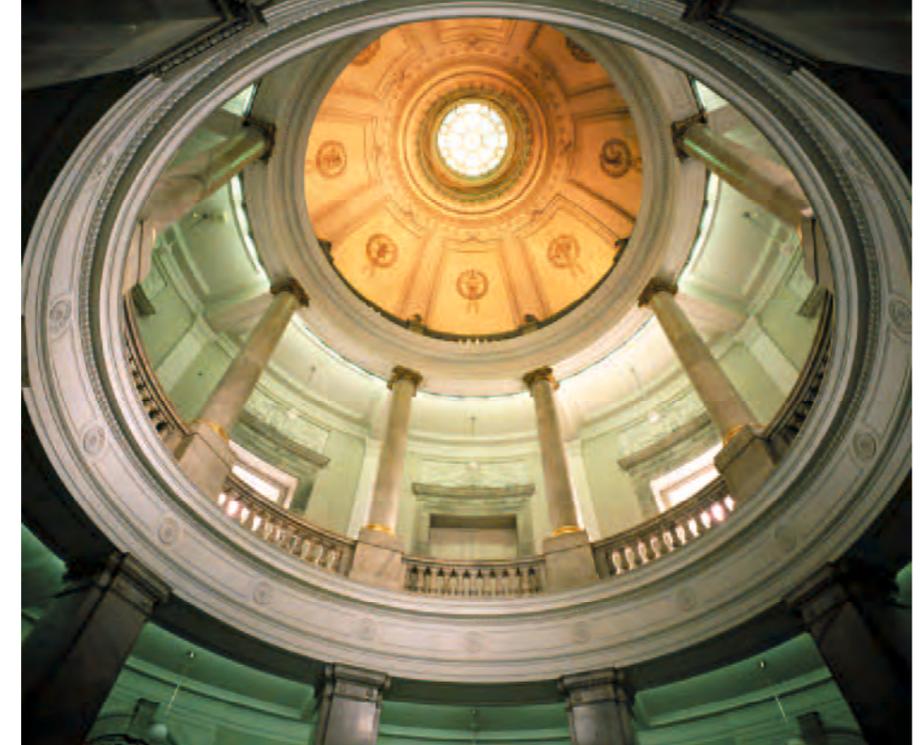
ドーム天井見上げ（修繕前撮影）

今回の修繕で、珍しいドームの木組みや装飾のディテールが明らかになったが、反面、漆喰塗りや調度品等の復元に限界があることも認識せざるを得なかった。明治の職人たちの技術を継承する人材があまりにも少ない現状が壁になっている。表慶館など、当時の建築を積極的に学び、現在に甦らせることはできないもののだろうか。

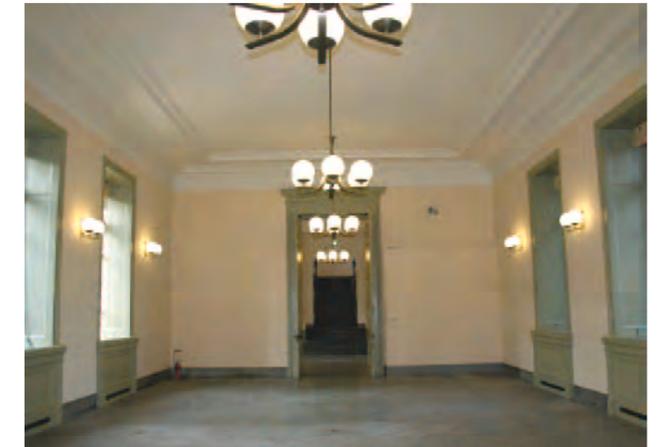
1階展示室全景。平成17年の大修理で内装を創建当時の色に近づけた

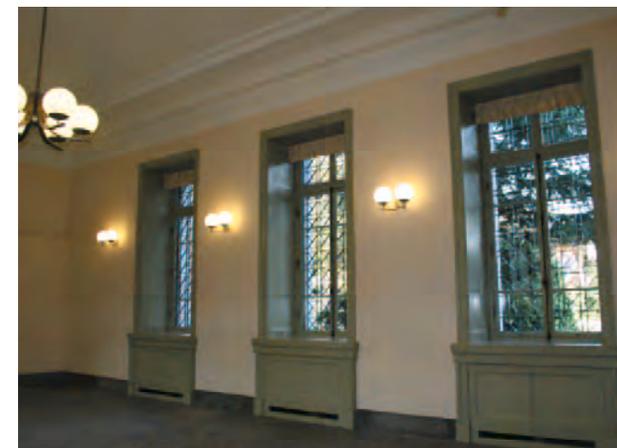
1階展示室。窓ガラスは当時のものを使用している

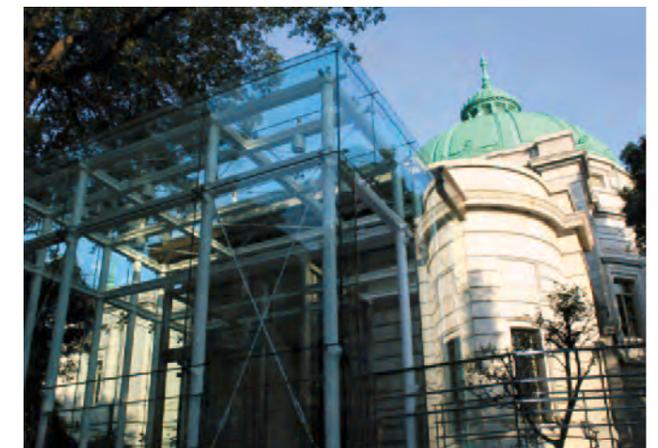
表慶館裏手。スロープを設置し、1階はバリアフリーとなった

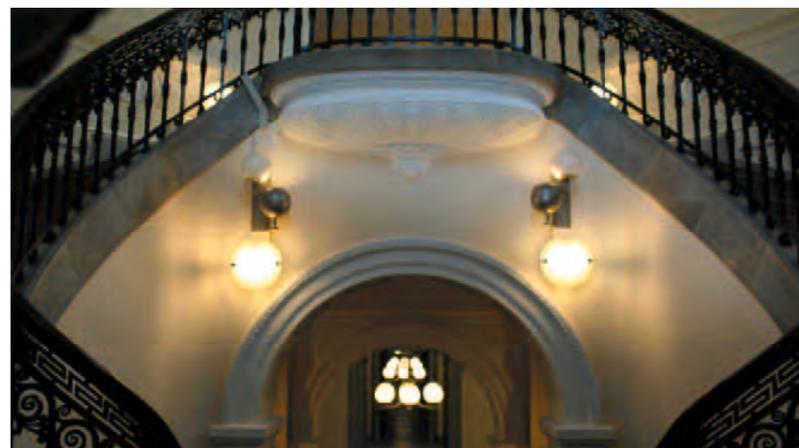
シンメトリックに設計された階段
